MUZEUM IM. A.J.IWASZKIEWICZÓW W STAWISKU
PODKOWA LEŚNA, UL. GOŁĘBIA 1

**PROGRAM PRAC KONSERWATORSKICH
I ROBÓT BUDOWLANYCH**

DOTYCZACY TARASU I PODCIENIA PRZY WEJŚCIU GŁÓWNYM

WARSZAWA, 09.2009

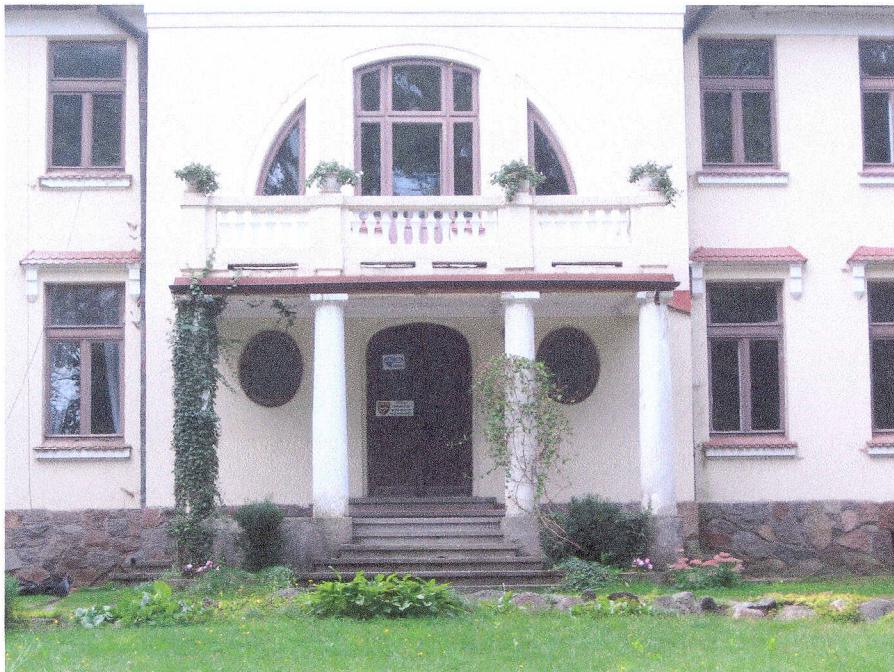
Spadki na tarasie są niewłaściwie ukształtowane, co jest powodem powstawania zastoin wodnych i stałego zawilgocenia płyty tarasu oraz podtrzymujących go 4 kolumn portyku.

Część cokołowa balustrady okalającej taras jest zniszczona w stopniu znaczącym w wyniku długotrwałego zawilgocenia.

*4.1.1. widok portyku zwieńczonego tarasem
od strony płn. – wsch*

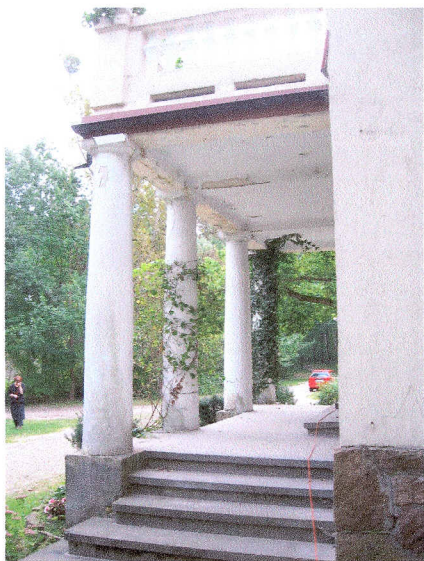
4.1.2 j.w od strony płn.-zach.

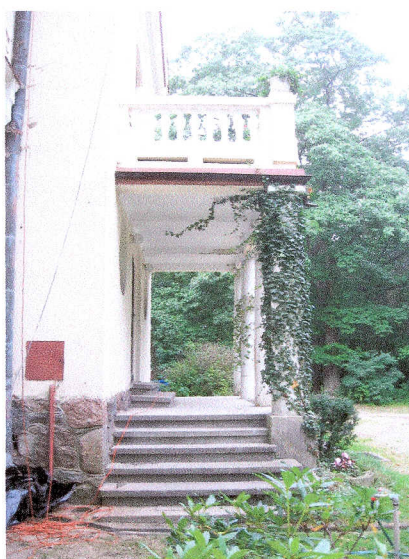
4.1.3. j.w. od strony wsch. –płd.

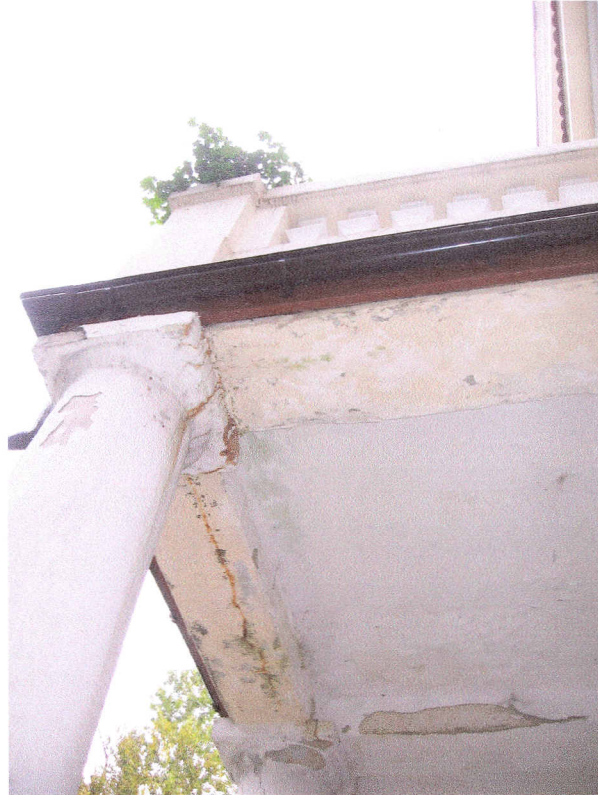
Spód (podniebienie) płyty tarasu jest zawilgocony. Farba i tynk którymi był pokryte jest w znacznej mierze odspojona. Widoczne są ubytki strukturalne. Widoczne są wykwity pleśni.

4.1.6. widok spodu płyty tarasu, przeszło płn. - zach.

- 3.8. wymiana na nowe obróbek blacharskich i rynien wokół tarasu (z blachy miedzianej)
- 3.9. reperacja spodu płyty tarasu poprzez usunięcie warstw farby i tynku, oczyszczenie spękań strukturalnych, wzmocnienie spękań zaprawą cementową , naciągnięcie nowego tynku na siatce (mocowanej w miejscach reperacji ubytków strukturalnych), odgrzybienie, pomalowanie docelowe w kolorze białym farbą krzemianową z dodatkiem wapna dyspergowanego.

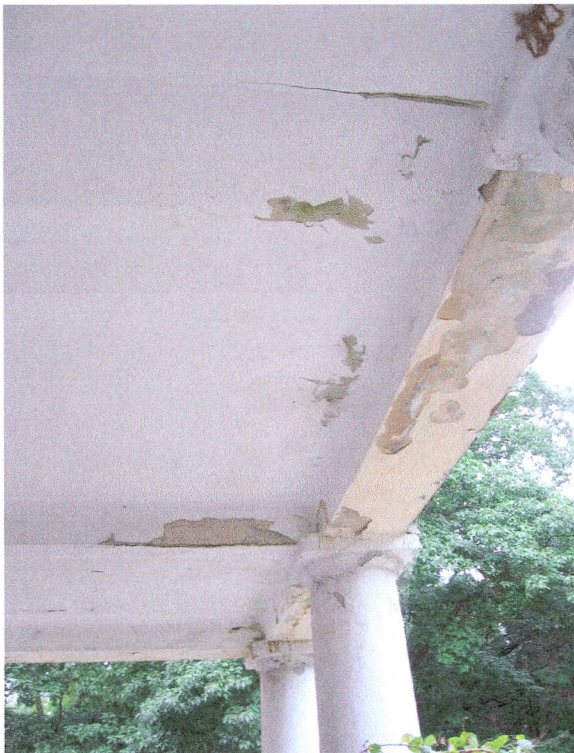
4.1.7. j.w., cz. Środkowa

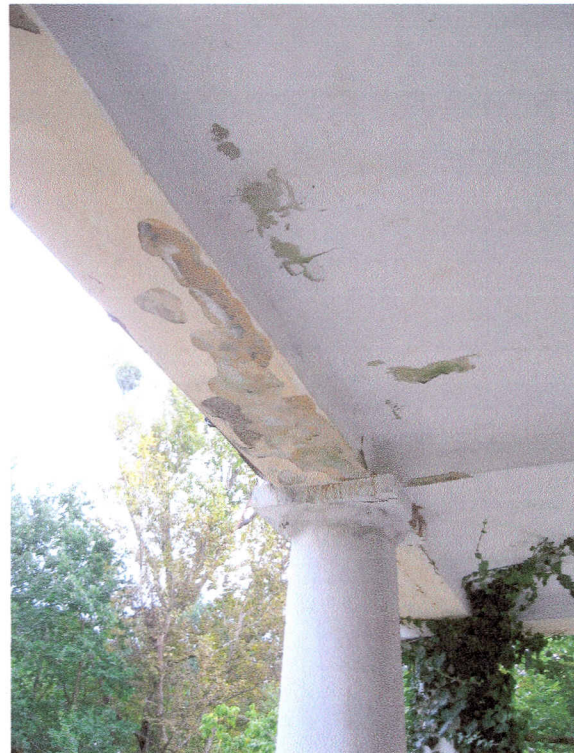
4.1.8. j.w. cz. Płd.-wsch.

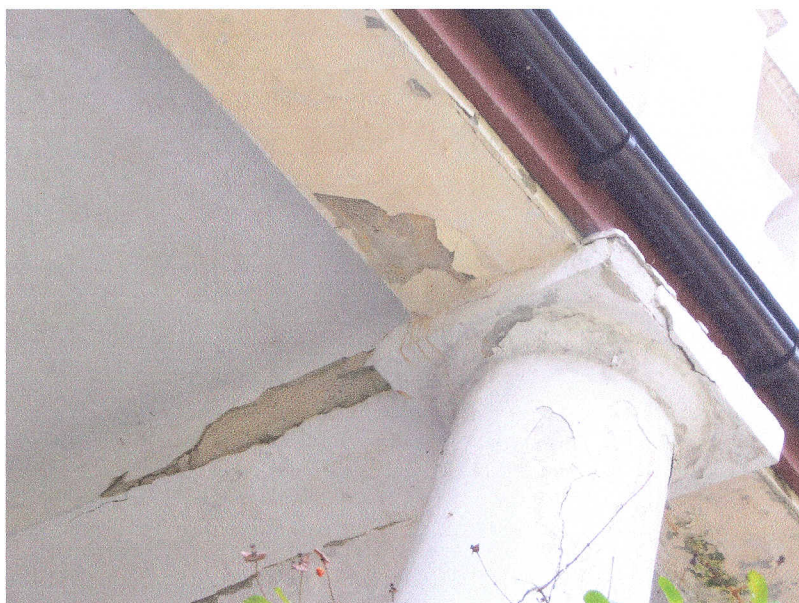
Kolumny (wraz z głowicami) portyku są zawilgocone, warstwy tynku spękałe strukturalnie w wyniku długotrwałej penetracji wody, powłoki farb (warstwy wtórne i pierwotna) odspojone lub całkowicie zmyte.

4.1.9. zwieńczenie kolumny

- 3.10. reperacja kolumn portyku : rozkucie i oczyszczenie ubytków strukturalnych , uzupełnienie ubytków masą identyczną z istniejącą, , usunięcie starych, zmurszałych tynków, wykonanie nowych tynków z masy z dodatkiem wapna, ujednoczenie powierzchni powłoką z dodatkiem wapna dyspergowanego.

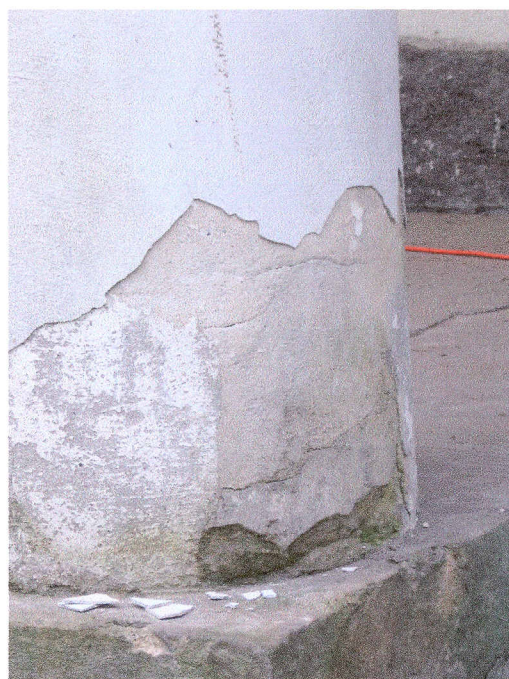
4.1.11. podstawa kolumny
