MUZEUM IM. A.J.IWASZKIEWICZÓW W STAWISKU
PODKOWA LEŚNA, UL. GOŁĘBIA 1

**PROGRAM PRAC KONSERWATORSKICH
I ROBÓT BUDOWLANYCH**

DOTYCZACY TARASU I PODCIENIA PRZY WEJŚCIU GŁÓWNYM

WARSZAWA, 09.2009

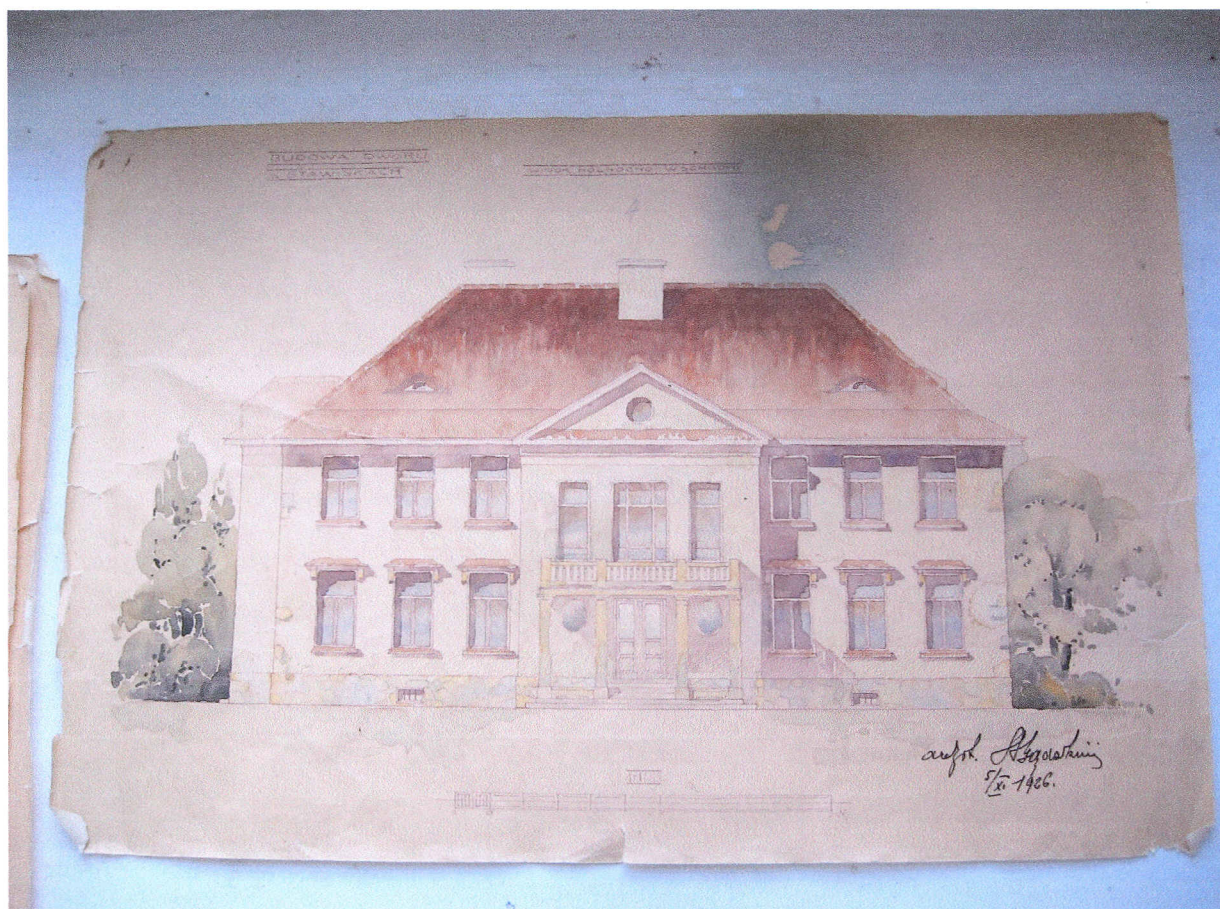
*Pierwotny projekt elewacji frontowej
autorstwa Stanisława Gądzikiewicza z roku 1926.*

Realizacja w roku 1928 z autorską zmianą formy otworów na tarasie.

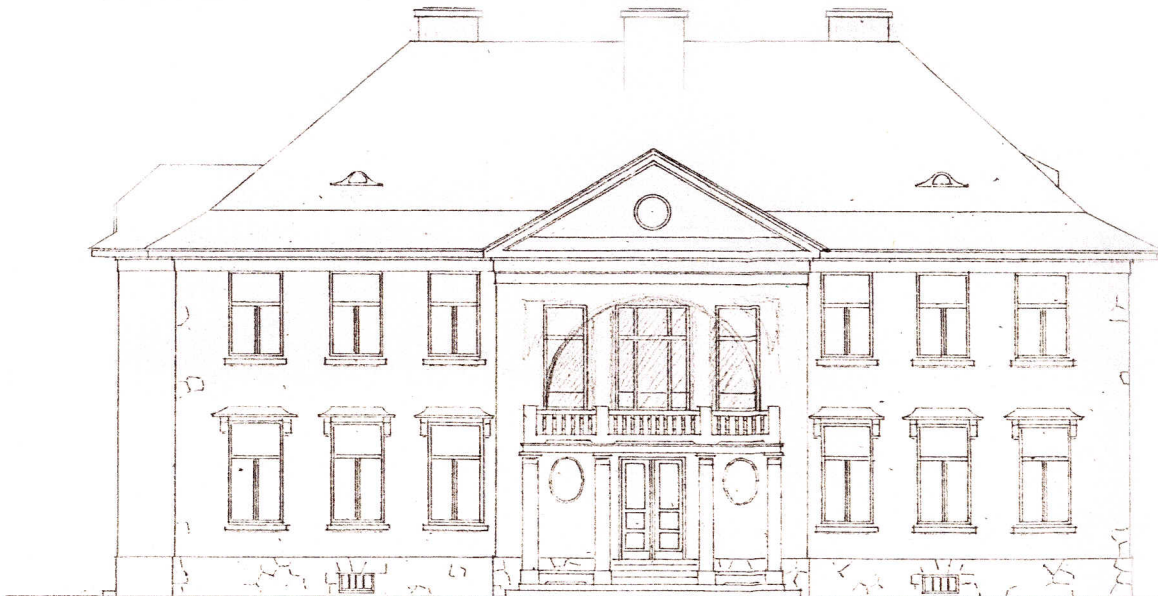
oryginalny rysunek elewacji frontowej z wprowadzoną do realizacji w roku 1928 autorską zmianą formy otworów na tarasie. Ip.

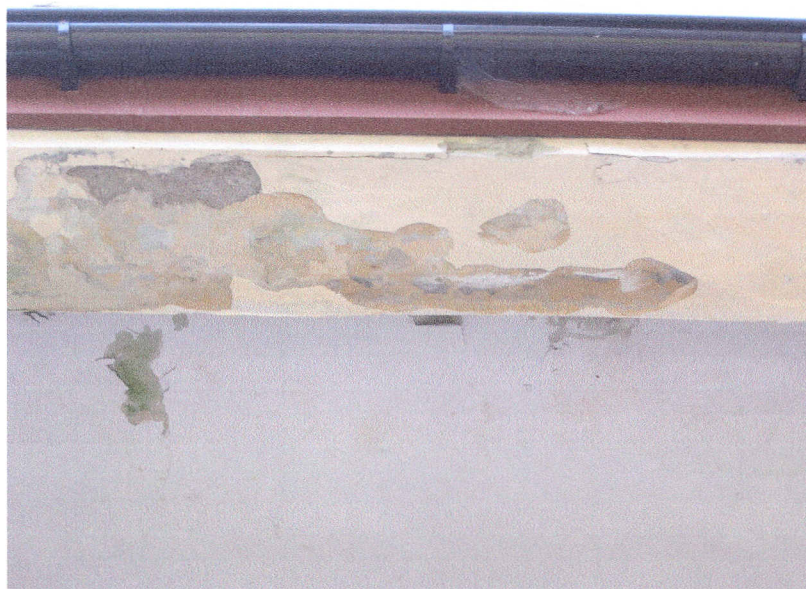
2.2. Spód tarasu I p.

Spód (podniebienie) płyty tarasu jest zawilgocony. Farba i tynk którymi był pokryte jest w znacznej mierze odspojona. Widoczne są ubytki strukturalne. Widoczne są wykwity pleśni.

- 3.8. wymiana na nowe obróbek blacharskich i rynien wokół tarasu (z blachy miedzianej)
- 3.9. reperacja spodu płyty tarasu poprzez usunięcie warstw farby i tynku, oczyszczenie spękań strukturalnych, wzmocnienie spękań zaprawą cementową , naciągnięcie nowego tynku na siatce (mocowanej w miejscach reperacji ubytków strukturalnych), odgrzybienie, pomalowanie docelowe w kolorze białym farbą krzemianową z dodatkiem wapna dyspergowanego.
